CASE STUDY

Wiederinbetriebnahme durch Überholung von Kurbelgehäuse und Zylinder

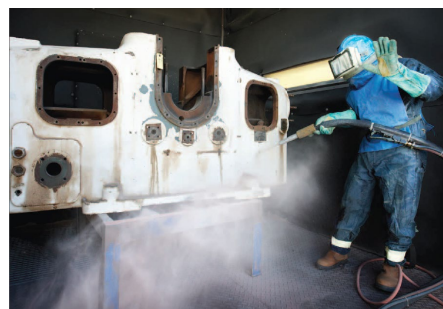
Reinigung des Kurbelgehäuses

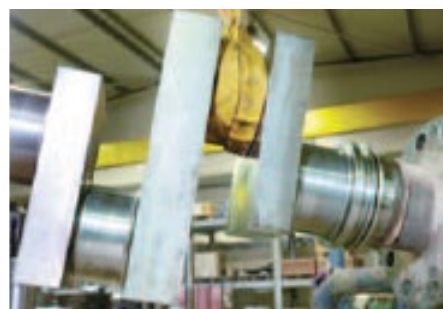
Kurbelwelle wird aus dem Gehäuse zwecks Inspektion entfernt

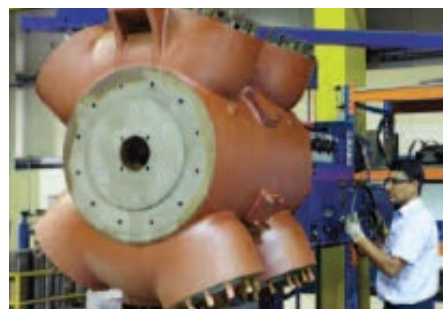
Zylinder repariert
