CASE STUDY

Eine europäische Raffinerie entdeckte in einem ihrer seit 40 Jahren in Betrieb befindlichen Hauptkompressoren einen Riss.

Gewährleistung des sicheren und zuverlässigen Betriebs durch Modernisierung des Kompressors

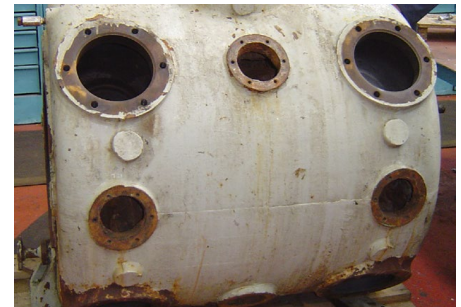
Beschädigter Zylinder ließ sich nicht mehr reparieren

- Rissbildung im Zylinder der zweiten Kompressorstufe nach 40 Betriebsjahren
- Keine Ersatzteile mehr des Kompressorherstellers erhältlich

- Kompressor-Audit und Schadensanalyse
- Konstruktion eines neuen und in seinen Eigenschaften verbesserten Kompressorzylinders, Anwendung einer Finite-Elemente-Analyse zur Festigkeitsüberprüfung
- Erstellung von Zusammenbauzeichnungen für die Produktion
- Herstellung eines neuen, aus Grauguss bestehenden Kompressorzylinders mit Drehen, Fräsen und Honen
- Endprüfung (Ultraschallprüfung, Magnetpartikeltest, Druck- und Lecktests, Materialfestigkeitsüberprüfungen)
- Lackieren und verpacken
- Projektmanagement und Projektdokumentation

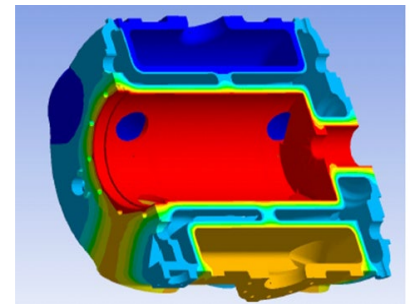
Thermische FEM-Modellierung der neuen Zylinderkonstruktion

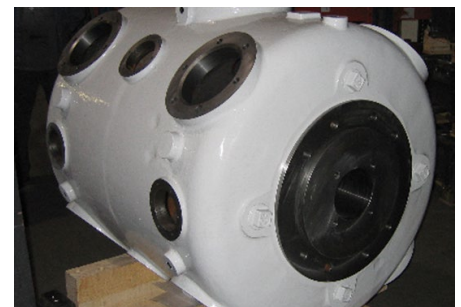
Neuer Kompressorzylinder nach der Endfertigung

- Konstruktion, Guss und Bearbeitung des Ersatzzylinders in weniger als 4 Monaten
- Passgenauer neuer Kompressorzylinder, der die Fördermenge liefert
- Zuverlässiger Betrieb des generalüberholten Kompressors seit 2007
