CASE STUDY

Ein französisches Chemiewerk musste wegen eines altersbedingten Risses eine Kreuzkopfführung an einem ca. 40 Jahre alten Kompressor ersetzen.

Erneuerte Zuverlässigkeit und Wartbarkeit durch Modernisierung eines alten Kompressors

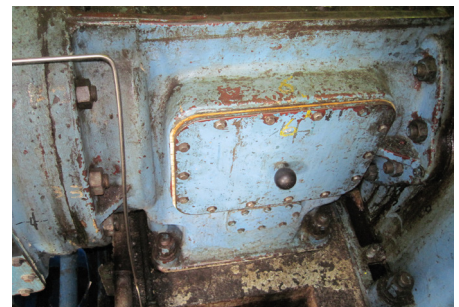
Alte und gerissene Kreuzkopfführung

- Rissbildung in Kreuzkopf nach 40 Betriebsjahren
- Keine Ersatzteile mehr vom Kompressorhersteller erhältlich

- Inspektion der gerissenen Kreuzkopfführung
- Abklärung der offenen Punkte vor Ort
- Herstellung der Kreuzkopfführung mittels Gussverfahren und anschließender maschineller Bearbeitung gemäß Originalzeichnung von AC Crepelle
- Endprüfung (Magnetpartikeltest, Ultraschallprüfung)
- Beaufsichtigung des Einbaus
- Nachbearbeitung und Reparatur der Kreuzkopfbaugruppe auf Originaldurchmesser - der Kreuzkopf wurde zu einem früheren Zeitpunkt modifiziert
- Projektmanagement und Projektdokumentation

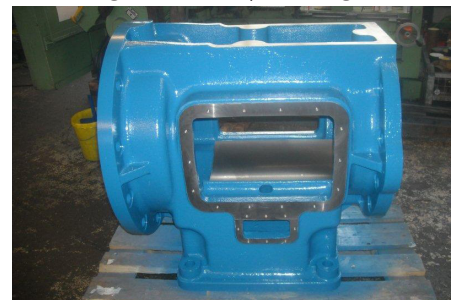
Fertiggestellte Kreuzkopfführung

- Inspektion und Zulassung der neuen Komponente bezüglich ihrer Abmessungen und Qualität
- Kreuzkopfführung wurde geliefert und eingebaut

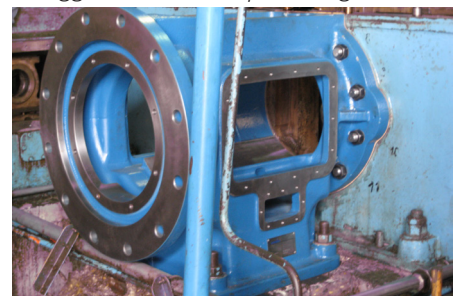
Eingebaute Kreuzkopfführung
